Tinjauan *Line Stop Mold* pada Proses Produksi *Part Moulding Quarter Window Upper* di PT. Autoplastik Indonesia

Angga Setya Prawira*¹, Dene Herwanto²

^{1,2}Universitas Singaperbangsa Karawang

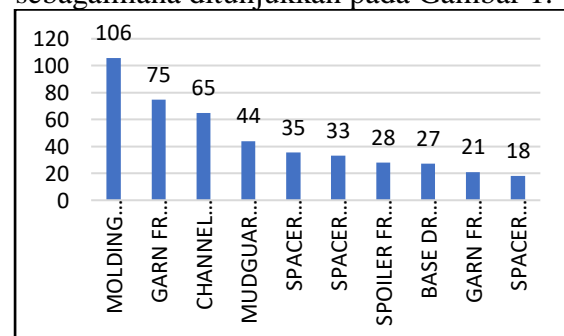
Gambar 1. Grafik *Problem Line Stop Mold* Periode Agustus-Desember 2019 (Sumber : PT. Autoplastik Indonesia, 2019)

Berdasarkan grafik di atas dapat kita simpulkan bahwa *mold moulding quarter window upper* mempunyai total kerusakan paling banyak di antara jenis *mould part* lainnya. *Mold part moulding quarter window upper* ini mempunyai tingkat kerusakan yang paling tinggi yaitu sebanyak 106 kali kerusakan. Hal ini disebabkan oleh banyak faktor yang

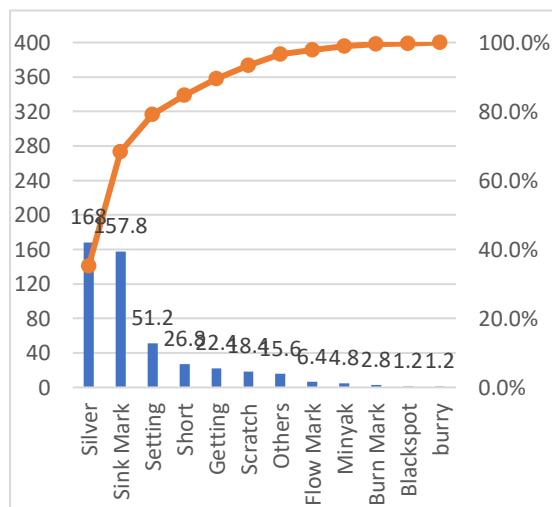
Gambar 2. Diagram Pareto Jenis Line Stop Mold Part Moulding Quarter Window (Sumber: PT. Autoplastik Indonesia, 2019)

Berdasarkan Gambar 2 di atas, dapat diketahui bahwa selama lima bulan, yaitu pada periode Agustus-Desember 2019, cacat *silver* pada *part moulding quarter window upper* merupakan jumlah produk cacat tertinggi, yaitu sebesar 35,2% dari total cacat *silver*. Berikut merupakan beberapa identifikasi penyebab terjadinya cacat *silver* pada produk *moulding quarter window upper*, antara lain:

1. Keterlambatan pengisian material pada *hopper*
2. Proses *drying* kurang lama
3. Penggunaan campuran material original dari hasil *crusher*
4. Material lembab
5. Temperatur *barrell* terlalu tinggi
6. Material mengandung atau tercampur minyak
7. Diameter *nozzle* kurang besar
8. Konstruksi *mold* kurang bagus
9. Temperature *nozzle* terlalu tinggi

Tindakan perbaikan yang diusulkan adalah pemasangan *hopper* cadangan pada proses persiapan material. Tindakan perbaikan sementara yang dilakukan adalah menggunakan tong sebagai pengganti *hopper* cadangan. Pemasangan *hopper* cadangan dilakukan untuk mengantisipasi kondisi kosong pada *hopper* utama sebelum proses pemanasan material. *Hopper* cadangan dipasang sebelum *hopper* utama. Persiapan material diawali dengan penuangan material ke *hopper* cadangan, selanjutnya dari *hopper* cadangan dialirkan ke *hopper* utama melalui selang. Pada kondisi ini *hopper* utama tidak mengalami kondisi kosong material dikarenakan *hopper* utama secara otomatis terisi material dari *hopper* cadangan, sehingga proses pemanasan tetap berjalan sesuai yang ditetapkan, yaitu 3 jam. Dalam hal ini pengisian material ke *hopper* cadangan dilakukan 1 jam sekali. Hal lain yang perlu diperbaiki yaitu sebelum melakukan proses injeksi, operator harus memastikan pada proses awal bahwa proses injeksi berjalan dengan baik, dimana produk yang dicetak tidak menampilkan bercak – bercak keperakan, sehingga tidak terjadi penumpukan produk cacat.
