## Prioritas Penanganan Pemeliharaan Jalan Berdasarkan Tingkat Kerusakan (Studi Kasus: Ruas Jalan Gebang Ilir – Waled Cirebon Panjang 10,5 KM dan Lebar 5-7 M)

Universitas Islam Sultan Agung

Penelitian ini terletak di Jalan Jalur Strategis Ruas Jalan Gebang Ilir -Waled yang memiliki ruas jalan sepanjang 10,5 KM dan lebar 5-7 M. Penelitian ini dilakukan untuk mengevaluasi tingkat kerusakan jalan Gebang Ilir-Waled, yang telah mengalami banyak kerusakan. Penelitian ini menggunakan metode jenis Pavement Condition Index (PCI) serta sebuah metode jenis Bina Marga yang dapat mengetahui bagaimana tingkatan kerusakan pada jalan tersebut.

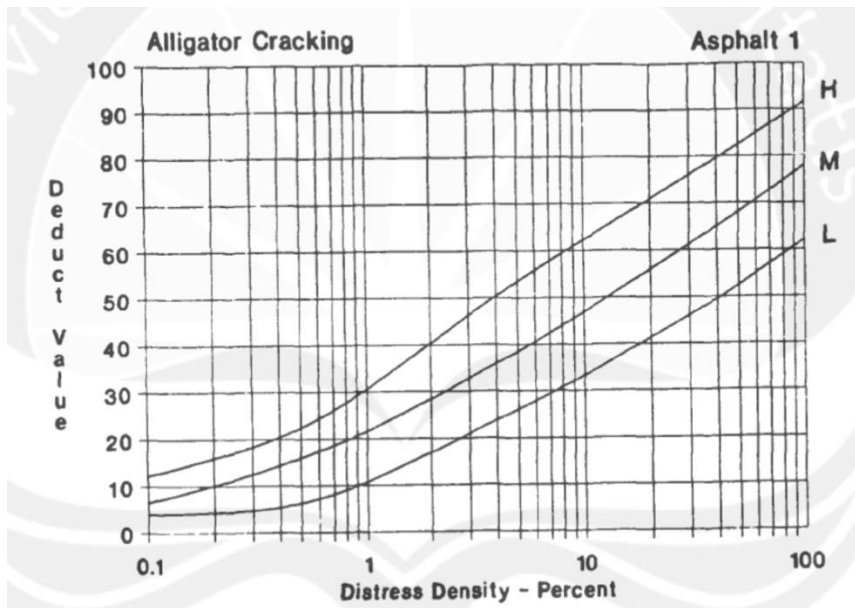
Gambar 4. 2 Deduct Value Retak Kulit Buaya

1. Retak Kulit Buaya

1. *Low*

$$\begin{aligned} \text{Density} &= (Ld/As) \times 100\% \\ &= ((71/(7 \times 10500 \text{ m})) \times 100\% \\ &= 0,10\% \end{aligned}$$

2. *Medium*

$$\begin{aligned} \text{Density} &= (Ld/As) \times 100\% \\ &= ((21/(7 \times 10500 \text{ m})) \times 100\% \\ &= 0,03\% \end{aligned}$$

3. *High*

$$\begin{aligned} \text{Density} &= (Ld/As) \times 100\% \\ &= ((0/(7 \times 10500 \text{ m})) \times 100\% \\ &= 0,00\% \end{aligned}$$

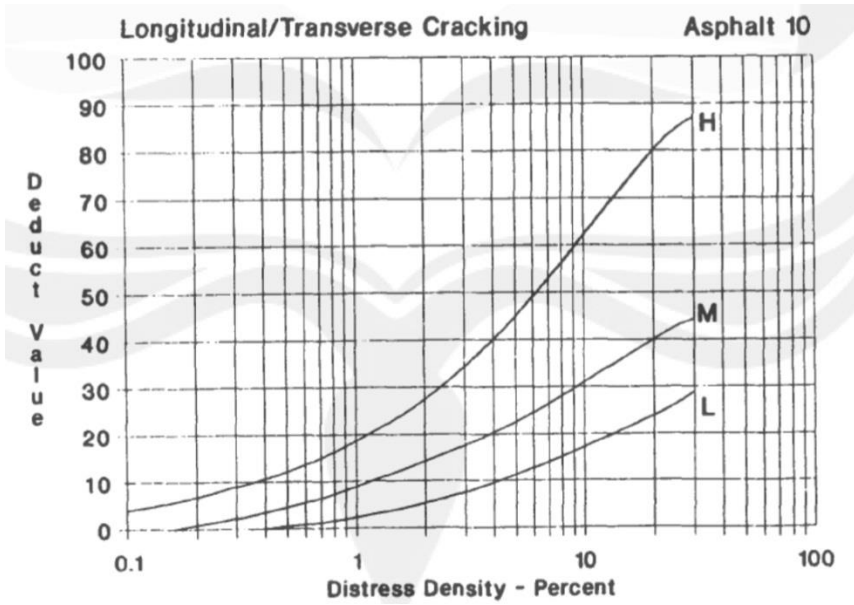
Gambar 4.3 Deduct Value Retak Memanjang

## 2. Retak Memanjang

### 1. Low

$$\begin{aligned}
 \text{Density} &= (Ld/As) \times 100\% \\
 &= ((103/(7 \times 10500 \text{ m})) \times 100\% \\
 &= 0,14\%
 \end{aligned}$$

### 2. Medium

$$\begin{aligned}
 \text{Density} &= (Ld/As) \times 100\% \\
 &= ((93/(7 \times 10500 \text{ m})) \times 100\% \\
 &= 0,13\%
 \end{aligned}$$

### 3. High

$$\begin{aligned}
 \text{Density} &= (Ld/As) \times 100\% \\
 &= ((5/(7 \times 10500 \text{ m})) \times 100\% \\
 &= 0,01\%
 \end{aligned}$$

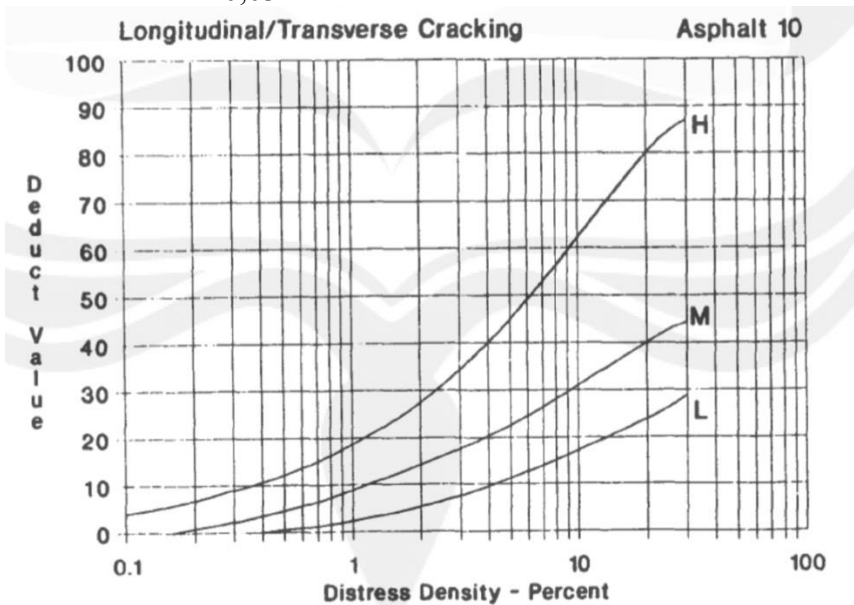
Gambar 4.4 Deduct Value Retak Melintang

### 3. Retak Melintang

#### 1. Low

$$\begin{aligned} \text{Density} &= (Ld/As) \times 100\% \\ &= ((141/(7 \times 10500 \text{ m})) \times 100\% \\ &= 0,19\% \end{aligned}$$

#### 2. Medium

$$\begin{aligned} \text{Density} &= (Ld/As) \times 100\% \\ &= ((67/(7 \times 10500 \text{ m})) \times 100\% \\ &= 0,09\% \end{aligned}$$

#### 3. High

$$\begin{aligned} \text{Density} &= (Ld/As) \times 100\% \\ &= ((21/(7 \times 10500 \text{ m})) \times 100\% \\ &= 0,03\% \end{aligned}$$

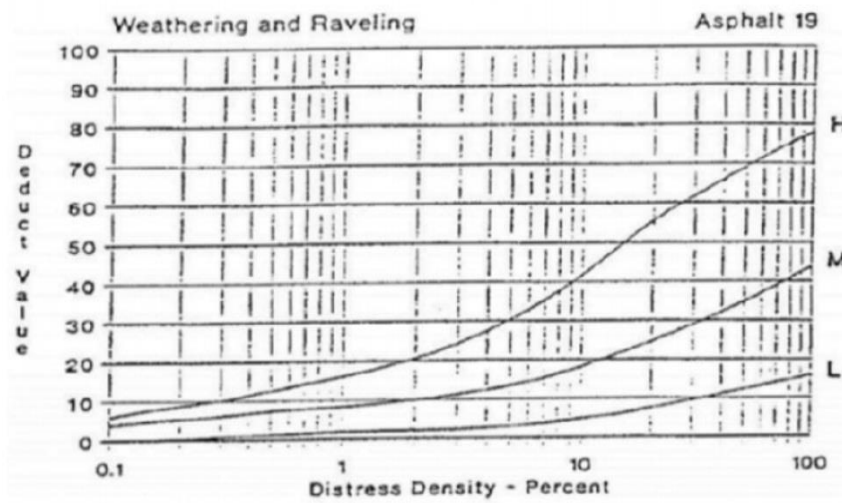
Gambar 4. 5 Deduct Value Pelepasan Butir

4. Pelepasan Butiran

1. *Low*

$$\begin{aligned} \text{Density} &= (Ld/As) \times 100\% \\ &= ((67/(7 \times 10500 \text{ m})) \times 100\% \\ &= 0,09\% \end{aligned}$$

2. *Medium*

$$\begin{aligned} \text{Density} &= (Ld/As) \times 100\% \\ &= ((35/(7 \times 10500 \text{ m})) \times 100\% \\ &= 0,05\% \end{aligned}$$

3. *High*

$$\begin{aligned} \text{Density} &= (Ld/As) \times 100\% \\ &= ((0/(7 \times 10500 \text{ m})) \times 100\% \\ &= 0,00\% \end{aligned}$$

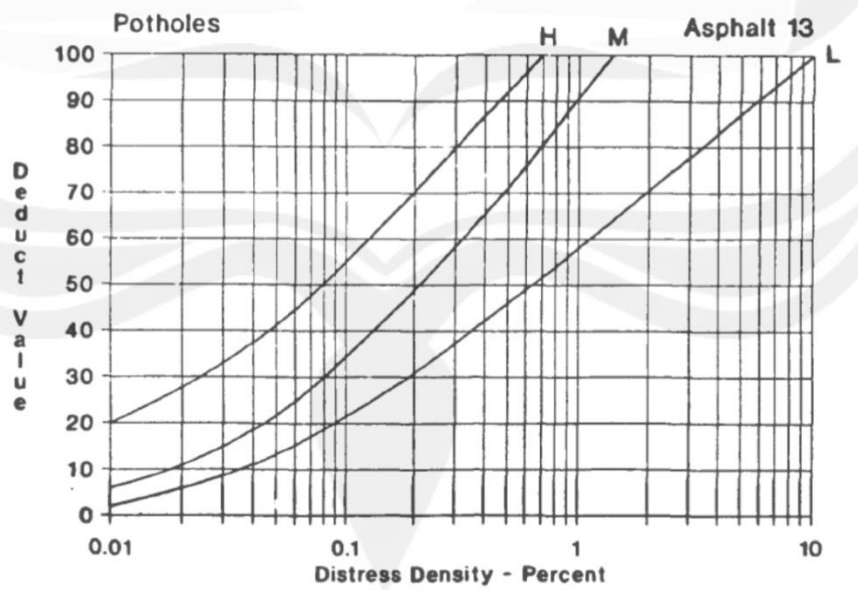
Gambar 4. 6 Deduct Value Lubang

5. Lubang

1. *Low*

$$\begin{aligned} \text{Density} &= (Ld/As) \times 100\% \\ &= ((218,5/(7 \times 10500 \text{ m})) \times 100\% \\ &= 0,30\% \end{aligned}$$

2. *Medium*

$$\begin{aligned} \text{Density} &= (Ld/As) \times 100\% \\ &= ((59/(7 \times 10500 \text{ m})) \times 100\% \\ &= 0,08\% \end{aligned}$$

3. *High*

$$\begin{aligned} \text{Density} &= (Ld/As) \times 100\% \\ &= ((0/(7 \times 10500 \text{ m})) \times 100\% \\ &= 0,00\% \end{aligned}$$

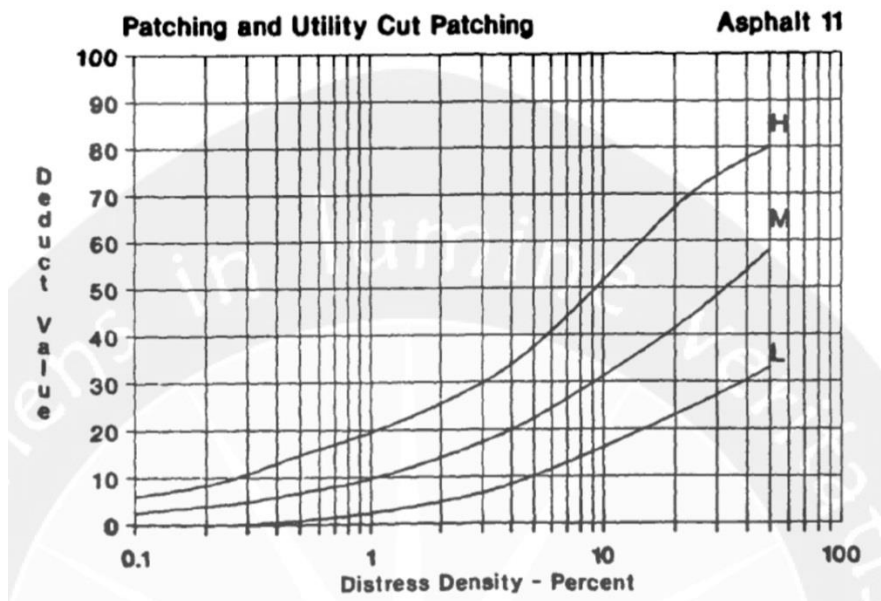
Gambar 4. 7 Deduct Value Tambalan

6. Tambalan

1. Low

$$\begin{aligned} \text{Density} &= (Ld/As) \times 100\% \\ &= ((353/(7 \times 10500 \text{ m})) \times 100\% \\ &= 0,48\% \end{aligned}$$

2. Medium

$$\begin{aligned} \text{Density} &= (Ld/As) \times 100\% \\ &= ((107/(7 \times 10500 \text{ m})) \times 100\% \\ &= 0,15\% \end{aligned}$$

3. High

$$\begin{aligned} \text{Density} &= (Ld/As) \times 100\% \\ &= ((6/(7 \times 10500 \text{ m})) \times 100\% \\ &= 0,01\% \end{aligned}$$

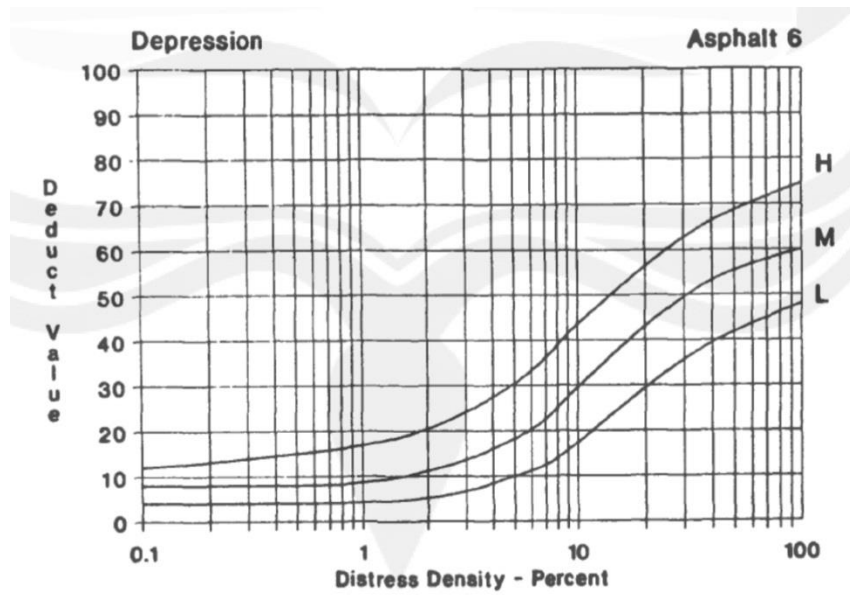
Gambar 4. 9 Deduct Value Amblas

8. Amblas

1. Low

$$\begin{aligned} \text{Density} &= (Ld/As) \times 100\% \\ &= ((0/(7 \times 10500 \text{ m})) \times 100\% \\ &= 0,00\% \end{aligned}$$

2. Medium

3. High

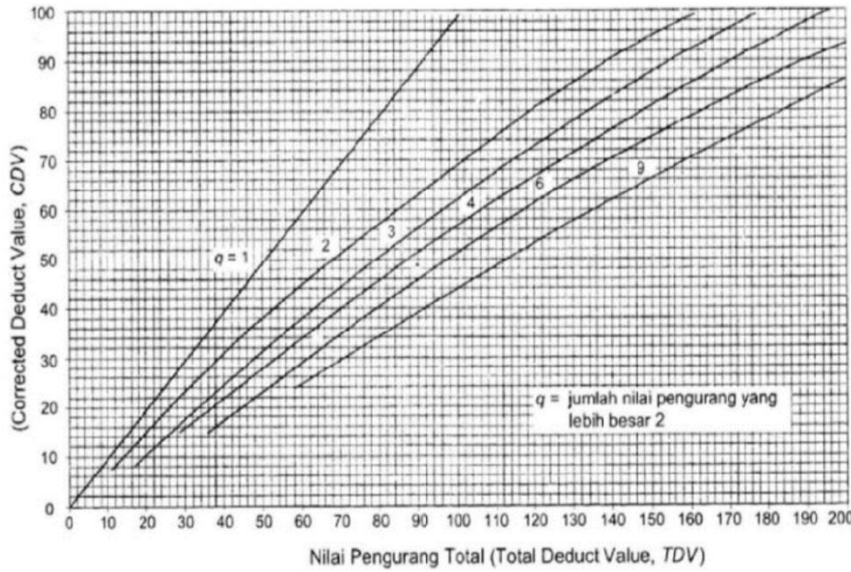
Gambar 4. 10 Nilai Grafik Hubungan Antara TDV dan CDV

3. Menentukan CDV berdasarkan nilai q dan TDV dengan menggunakan grafik CDV.

Tabel 4. 5 Hasil Iterasi CDV

Iterasi	Q	TDV	CDV
1	3	63	40
2	2	63	46

3	1	49	48
---	---	----	----

4. *Deduct Value* yang memiliki nilai hampir bernilai 2, dijadikan = 2 yang membuat nilai q kurang dan kemudian diberi perlakuan sampai memperoleh nilai q =1.
5. Menentukan nilai PCI (*Pavement Condition Index*) berdasarkan perhitungan nilai CDV max diatas, maka diperoleh nilai PCI:

$$\begin{aligned}
 \text{PCI} &= 100 - 48 \\
 &= 52
 \end{aligned}$$

6. Nilai kondisi perkerasan jalan dengan nilai PCI 52 Cukup (*fair*).
