## Penggantian Modul TCA pada Glide Path Instrument Landing System

**Keywords:** ILS, Glide Path, pancaran, modul TCA

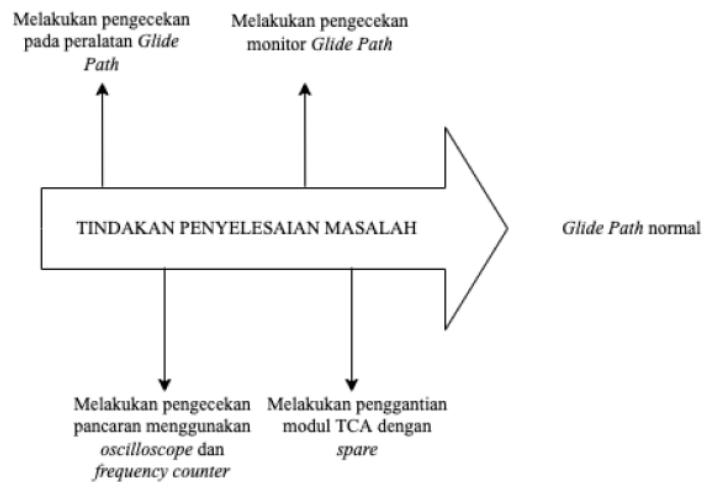
Gambar 1. Tindakan penyelesaian masalah

Penelitian ini dikerjakan melalui serangkaian langkah yang terstruktur secara sistematis, dengan tujuan untuk mencapai hasil optimal. Metode *flowchart* digunakan dalam proses perbaikan peralatan untuk memvisualisasikan langkah-langkah yang harus diikuti secara sistematis. Ini membantu dalam mengidentifikasi masalah, merencanakan solusi, dan mengevaluasi proses perbaikan. Proses penelitian ini melibatkan serangkaian prosedur yang terarah dan terstruktur, yang direpresentasikan dalam sebuah *flowchart* penelitian. Berikut merupakan alur *flowchart* yang digunakan dalam penelitian ini :

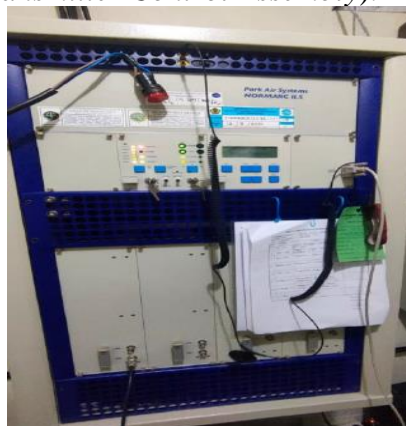
Gambar 2. Peralatan *Glide Path*

1. Melakukan analisa pada peralatan *Glide Path*. Analisa diawali dengan melihat indikator – indikator yang terdapat pada peralatan *glide path*. Berikut merupakan gambar peralatan *glide path* yang menunjukkan indikator alarm pada modul TCA (*Transmitter Control Assembly*).

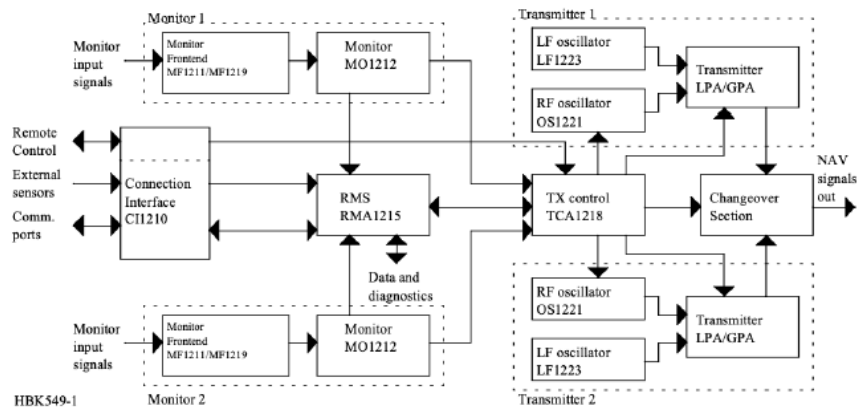
Gambar 3. Blok diagram *Glide Path*

Blok diagram peralatan *glide path* diatas menunjukkan cara kerja dari peralatan *glide path* secara sederhana. Di awali dengan input 220 VAC ke SMPS untuk dikonversikan menjadi 28 VDC dan kemudian di distribusikan ke modul *Power Supply* yang akan membagi 28 VDC sesuai kebutuhan masing - masing modul. Pada modul oscillator dihasilkan *frekuensi carrier* dan modul pada *Low frequency* dihasilkan *frequency sideband* 90 Hz dan 150 Hz serta ident 1020 Hz. *Frequency carrier* dan *frequency sideband* tersebut akan dimodulasikan di *Power Amplifier* yang menghasilkan sinyal *course* dan *clearance*. Setelah sinyal dimodulasikan, *Antena Distribution Unit* akan mendistribusikan keluaran *power amplifier* ke antena.

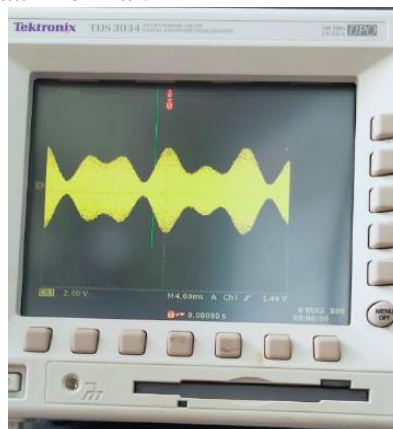
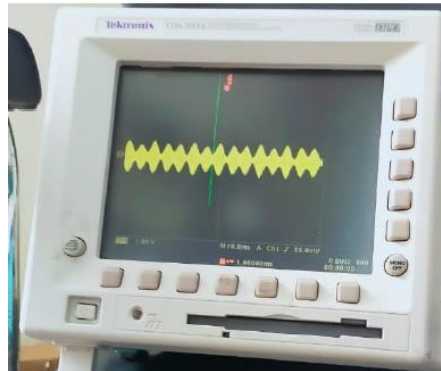
1. Setelah melakukan pengecekan pada peralatan *Glide Path*, maka dilakukan pengecekan pada pancaran *Glide Path*. Pengecekan pancaran *Glide Path* dapat dilakukan menggunakan *oscilloscope*, *frequency counter* dan *portable ILS/VOR receiver (PIR)*. Pada pengecekan ini didapat frekuensi pancaran sebesar 331,4 MHz yang berarti frekuensi pancaran dalam keadaan normal. Setelah dilakukan pengecekan frekuensi, maka dapat dilakukan pengecekan sinyal pancaran dengan menggunakan *oscilloscope*. Setelah melakukan pengecekan pada frekuensi dan sinyal pancaran dan didapatkan bahwa pancaran dalam keadaan normal.

Gambar 4 Sinyal course *Glide Path*

Gambar 5 Sinyal clearance *Glide Path*

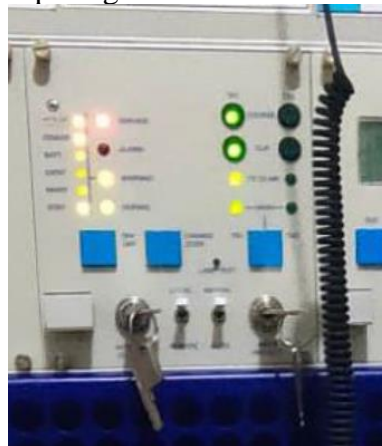
Gambar 6 TCA sebelum penggantian

3. Setelah melakukan pengecekan pada pancaran *Glide Path* dan pancaran dinyatakan normal, namun indikator pada modul TCA masih menunjukkan indikator alarm, maka dilakukan pengecekan pada bagian monitor *Glide Path*, dan didapatkan kesimpulan bahwa bagian monitor *Glide Path* dalam keadaan normal dan terjadi kerusakan pada modul TCA.

5. Dapat disimpulkan bahwa sebelum mengganti modul TCA, indikator pada *Glide Path* menunjukkan indikator alarm dikarenakan terdapat kerusakan pada modul TCA yang mengakibatkan indikator peralatan *Glide Path alarm*. Setelah mengganti modul TCA, indikator pada peralatan *Glide Path* menunjukkan indikator normal.

4. Melakukan penggantian modul TCA dengan *spare*. Setelah melakukan penggantian modul TCA, didapatkan hasil perbandingan sebelum dan sesudah penggantian modul TCA pada gambar berikut
