Analisa Proses Repair dan Pengukuran Vibrasi Motor Listrik Compressor 250 Kw di PT. XYZ

^{1,2}Universitas Singaperbangsa Karawang

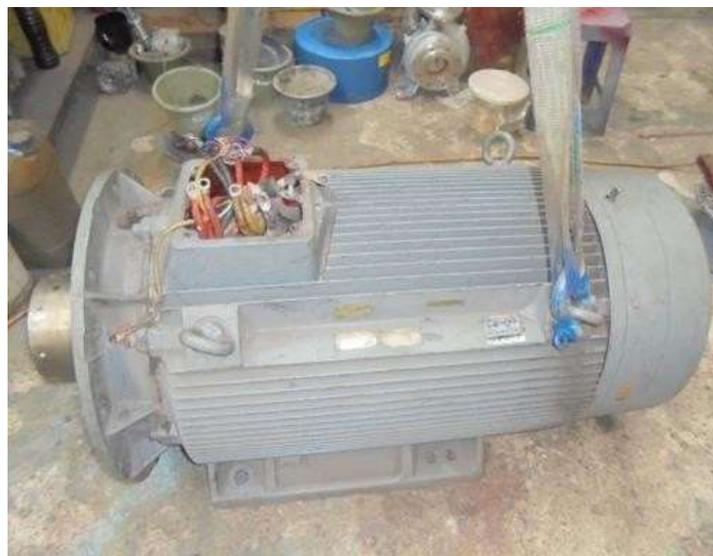
Gambar 1. Motor induksi 250 kW

- Power : 250 kW, 340 hp
- Voltage : 400 V
- Speed/rotasi : 1490 (1500) RPM
- Berat : 1345 kg

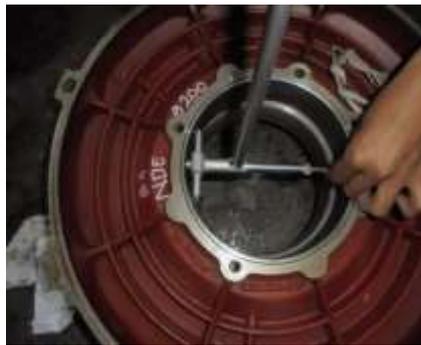
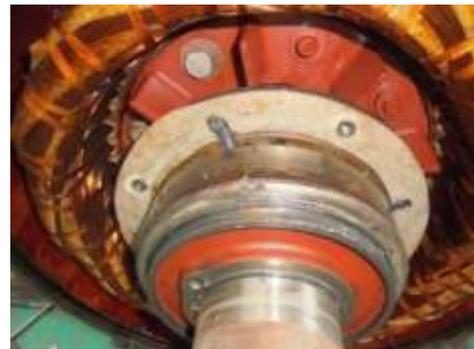
Gambar 2. Pengukuran awal a) housing. b) poros shaft

- Proses maintenance dimulai dengan pembersihan dan melakukan pengukuran
 - 1. Pembersihan (Cleaning) fisik motor induksi dari kotoran
 - 2. Pembongkaran motor induksi
 - 3. Inspeksi kerusakan, melakukan pengukuran pada housing (rumah bearing) DE dan NDE, kelistrikan motor, pengukuran poros shaft. Pada inspeksi awal bagian yang sudah mengalami perubahan dan melebihi toleransi atau rusak akan dilanjutkan perbaikan

Hasil inspeksi awal, housing sudah mengalami perubahan diatas ambang toleransi suaian lubang, dan repair dilakukan dengan membuat bantal bearing baru yang akan ditempatkan pada housing dengan toleransi suaian lubang. Pada poros shaft ukuran silinder masih dalam toleransis suaian lubang dan tidak perlu proses repair. Pada uji *balancing* poros shaft mengalami *unbalance* ini yang

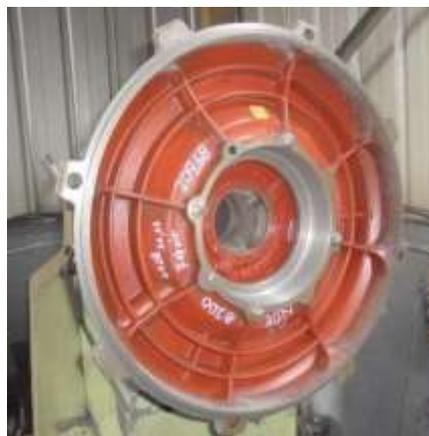
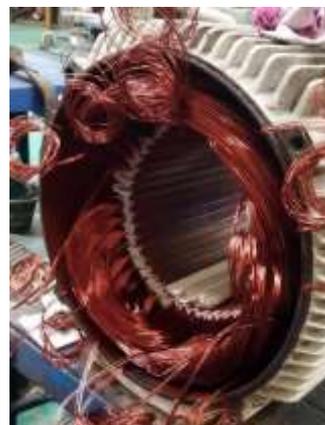
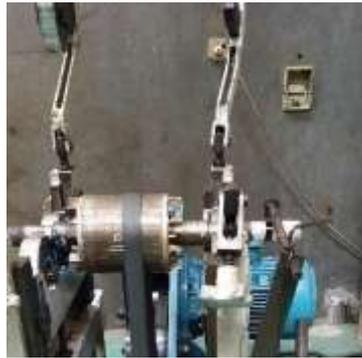
Gambar 3. Proses *repair* a) proses bubut. b) rewinding kumparan. c) *balancing*

- Kemudian dilanjutkan ke proses *maintenance dan repair*
 - 1. Melakukan penyesuaian lubang pada housing dengan proses bubut
 - 2. Melakukan kumparan baru dengan proses *rewinding*
 - 3. Melakukan *balancing* pada poros shaft yang rusak atau mengalami perubahan toleransi

menghasilkan vibrasi karna putaran tidak dinamis, dan repair dilakukan dengan treatment penambahan beban adar poros shaft.

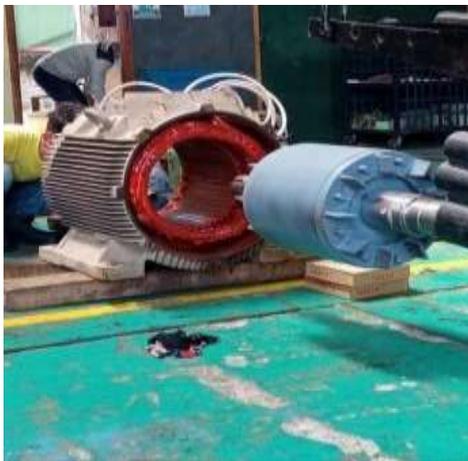
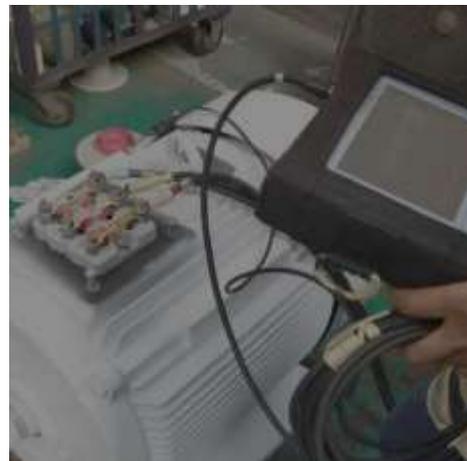
Gambar 4. Proses akhir a) assembling. b) pengukuran vibrasi

- Proses assembling dan pengukuran akhir
 1. Melakukan assembling setiap bagian motor induksi
 2. Melakukan pengukuran akhir, kelistrikan, vibrasi, rpm, dan repair cat

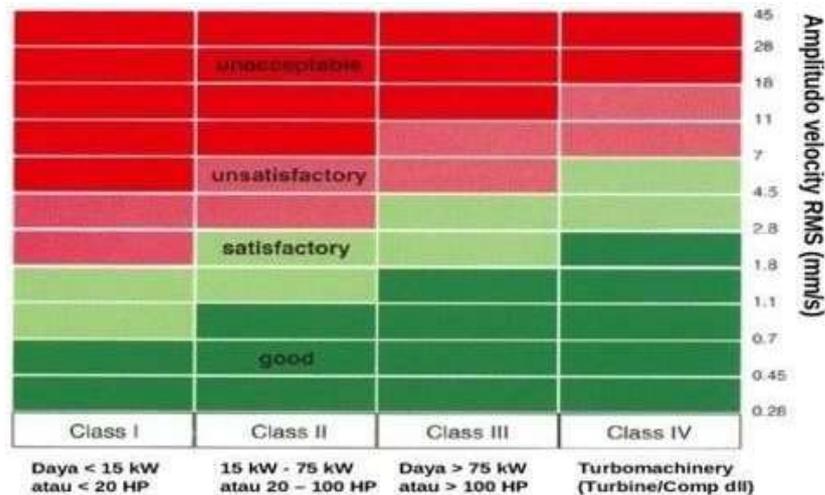
Tabel 1. Standar vibrasi ISO 2372

dengan toleransi yang berlaku seperti pada tabel 1. Standar ISO 2372 dan tabel 2. Standar vibrasi NEMA, adapun toleransi standar ISO yang paling baru yaitu ISO 10816-3 standar vibrasi. *Displacement* vibrasi (jarak vibrasi) adalah jarak yang ditempuh oleh gerakan bolak-balik (getaran) pada suatu periode waktu tertentu dalam pengukuran vibrasi hanya dapat mengukur *peak to peak displacement*. *velocity* (kecepatan) vibrasi adalah kecepatan gerakan bolak-balik pada suatu periode waktu tertentu, dalam pengukuran vibrasi hanya dapat mengukur kecepatan maksimum atau disebut *peak velocity*. *Acceleration* (Percepatan) vibrasi adalah percepatan gerak bolak-balik pada suatu periode waktu tertentu, dalam pengukuran vibrasi hanya dapat mengukur percepatan vibrasi maksimum atau disebut *peak acceleration* (Wachjoe & Sianturi, 2013)

Merujuk pada tabel 1 standar ISO 2372, motor induksi berkapasitas 250 kW masuk kategori kelas tiga pada tabel. Nilai RMS pada pengujian menunjukkan nilai yang ada di kolom berwarna hijau pada tabel ISO 2372, berarti motor induksi yang telah melakukan proses *maintenance* dan *repair* dinyatakan bagus sesuai dengan standar vibrasi ISO 2372. Penilaian dengan tabel 2 standar NEMA bats vibrasi untuk putaran 1500 rpm adalah 3,8, nilai 3,8 menunjukkan bahwa vibrasi dalam toleransi yang disarankan.

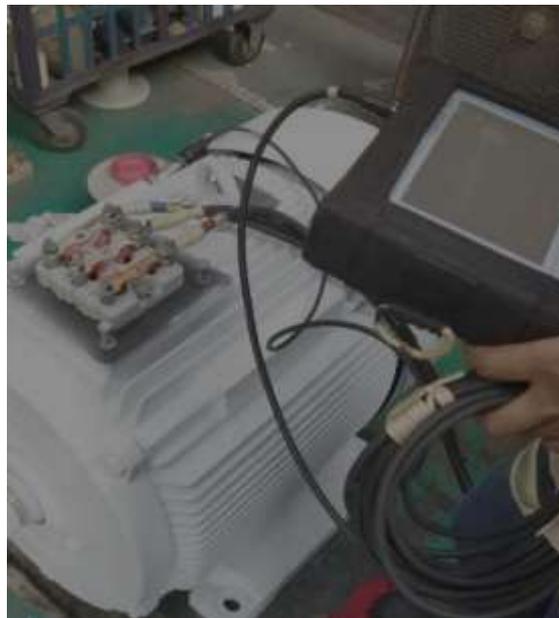
Gambar 5. Pengukuran vibrasi pada motor induksi

Pengambilan data dilakukan secara langsung setelah proses maintenance dan repair motor induksi, dan pada proses pengukuran akhir dengan menggunakan alat *vibration analyzer*. Pengambilan data dilakukan di tiga arah yang berbeda pada motor induksi yaitu horizontal, vertikal, dan axial serta penempatan arah pada bagian depan (in) dan belakang (out).

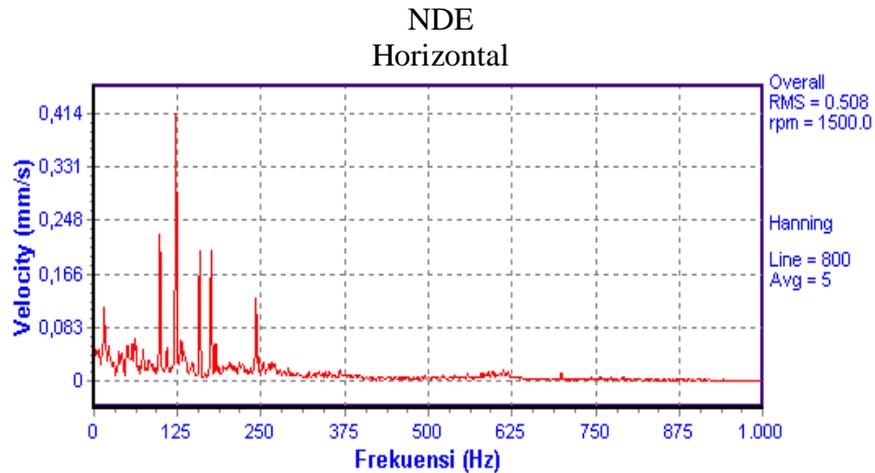
Gambar 6. Spektrum hasil pengukuran vibrasi kecepatan pada arah NDE horizontal

Nilai RMS			
IH :	0,293	OH :	0,508
IV :	0,321	OV :	0,331
IA :	0,533	OA :	0,470

Hasil pengukura mengindikasikan bahwa nilai getaran paing besar ditimbulkan pada velocity (kecepatan) dengan nilai RMS 0,533 mm/s. Hasil ini masih ada dalam toleransi ISO 2372 dan tolerans ISO 10816-3 dengan kategori

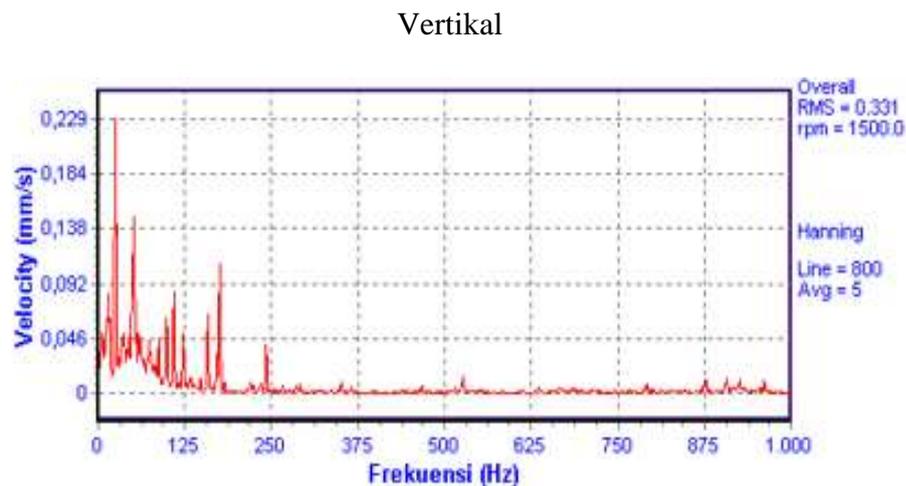
Gambar 7. Spektrum hasil pengukuran vibrasi kecepatan pada arah NDE vertikal

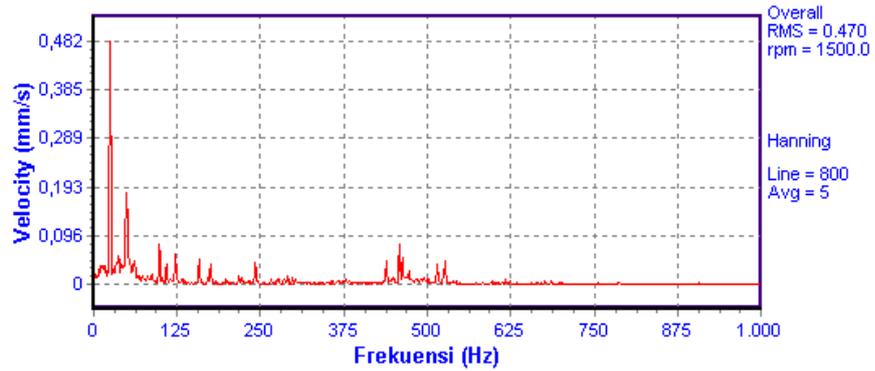
Gambar 8. Spektrum hasil pengukuran vibrasi kecepatan pada arah NDE axial

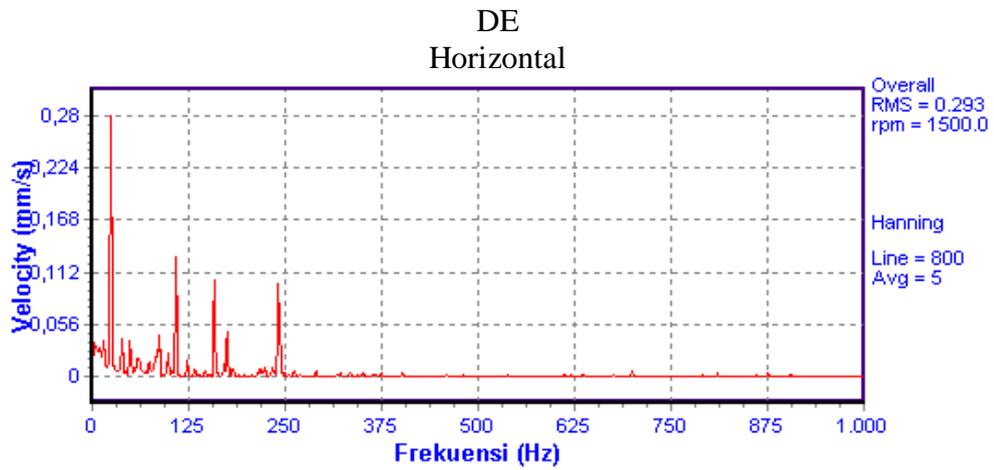
Gambar 9. Spektrum hasil pengujian vibrasi kecepatan pada arah DE horizontal

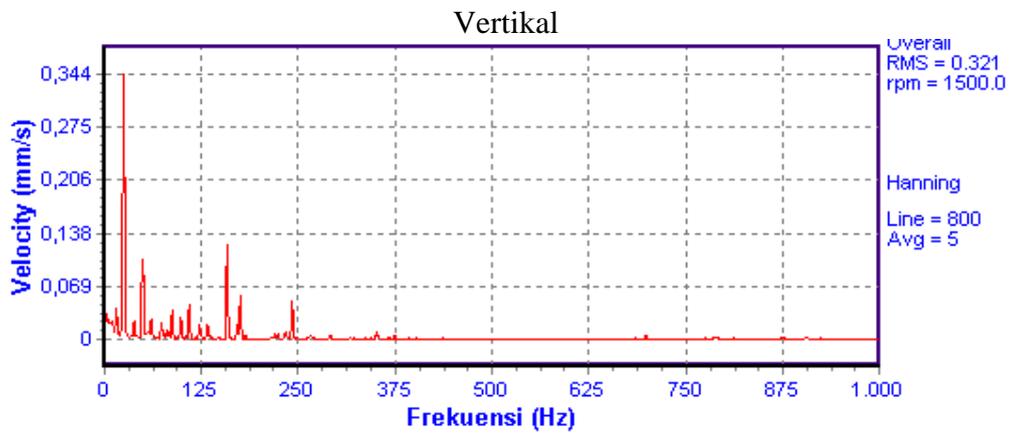
Gambar 10. Spektrum hasil pengujian vibrasi kecepatan pada arah DE vertikal

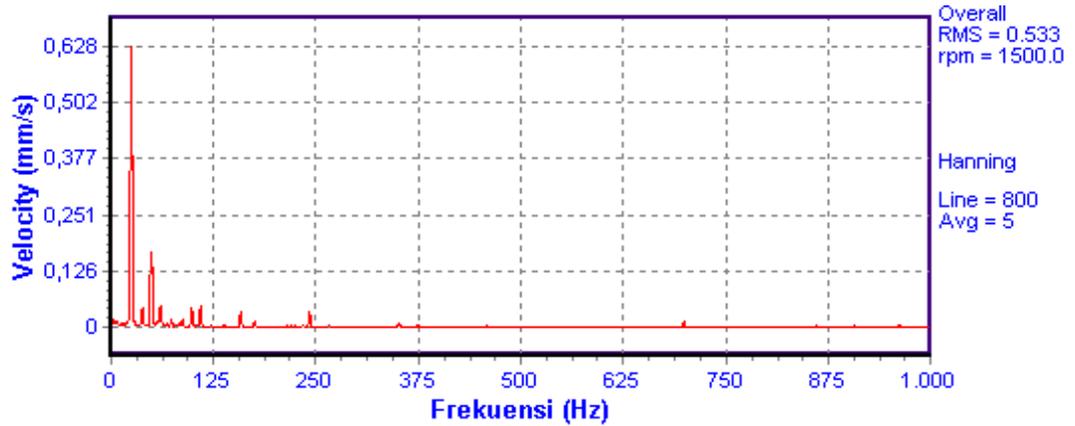
Gambar 11. Spektrum hasil pengujian vibrasi kecepatan pada arah DE axial

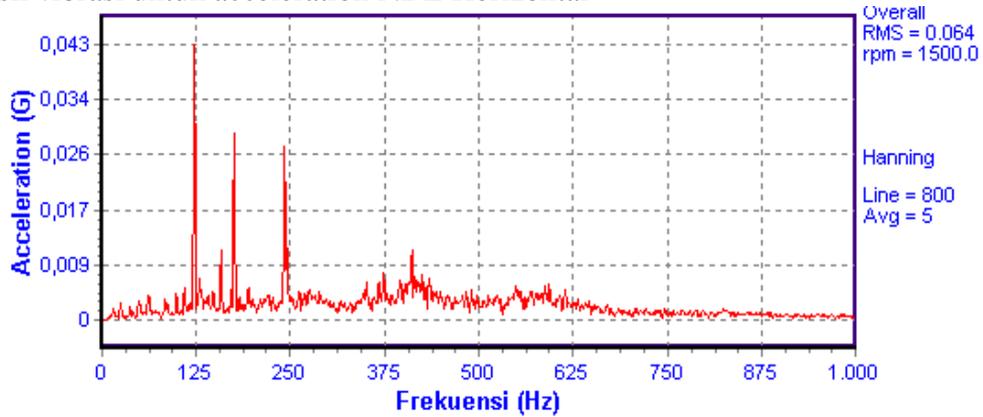
Gambar 12. Spektrum hasil pengujian vibrasi percepatan pada NDE horizontal

Nilai RMS			
IH :	0,019	OH :	0,064
IV :	0,015	OV :	0,026
IA :	0,014	OA :	0,023

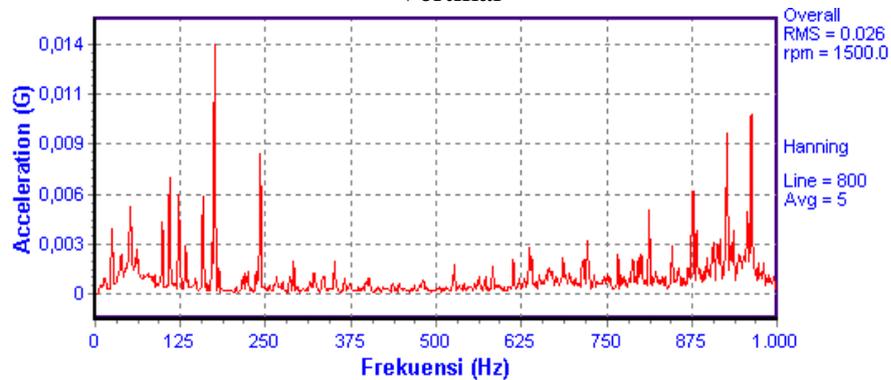
Gambar 13. Spektrum hasil pengujian vibrasi percepatan pada NDE vertikal Axial

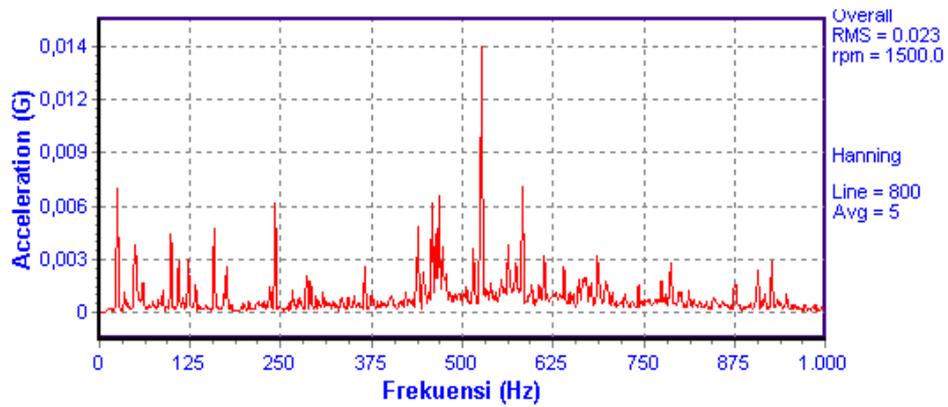
Gambar 14. Spektrum hasil pengujian vibrasi percepatan pada NDE axial DE Horizontal

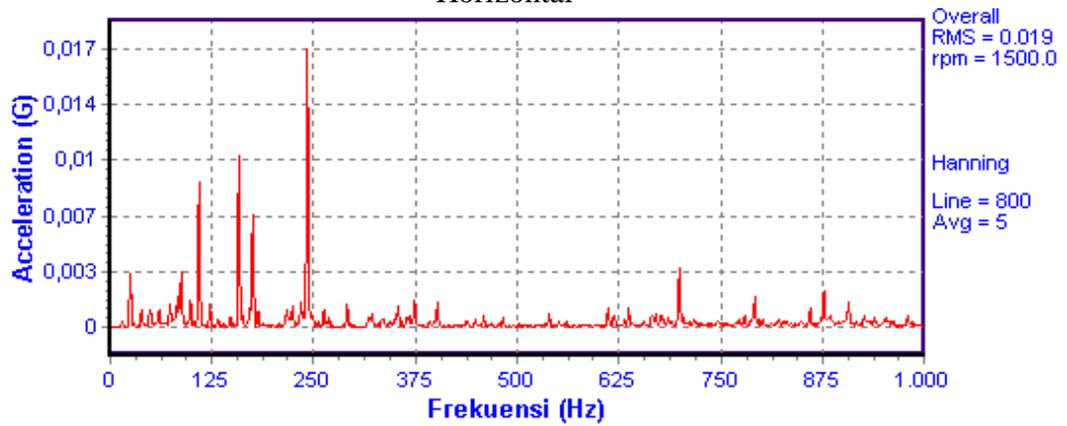
Gambar 15. Spektrum hasil pengujian vibrasi percepatan pada DE horizontal Vertikal

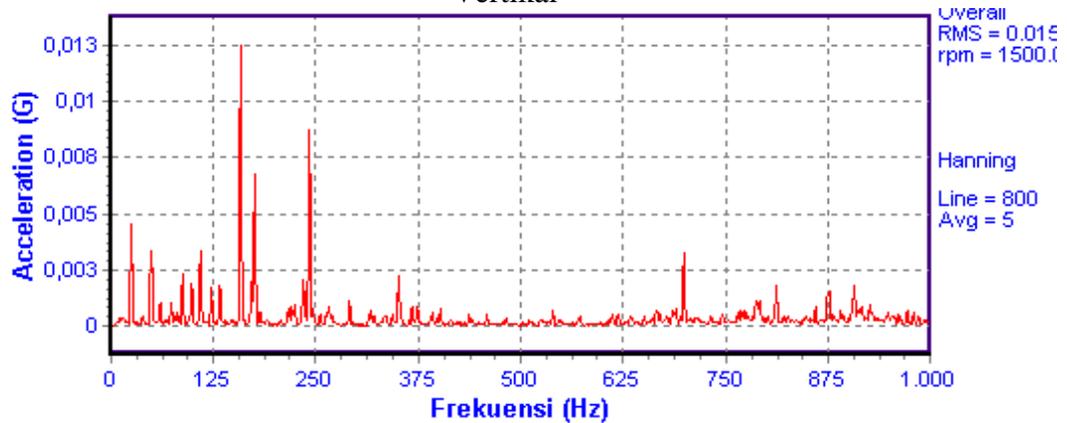
Gambar 16. Spektrum hasil pengujian vibrasi percepatan pada DE vertikal Axial

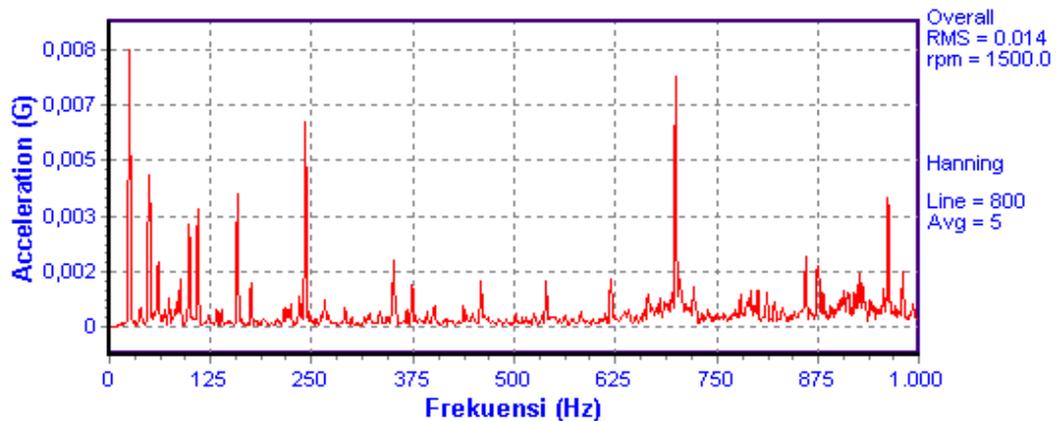
Gambar 17. Spektrum hasil pengujian vibrasi percepatan pada DE axial
